Program prac

Konserwacji i Restauracji Ołtarza bocznego południowego (XVIII w.) z kościoła p.w. św. Stanisława Bpa Męczennika w Drobinie

Obiekt: DROBIN; KOŚCIÓŁ P.W.ŚW. STANISŁAWA BISKUPA; OŁTARZ
BOCZNY POŁUDNIOWY Z WIZERUNKIEM SERCA
JEZUSOWEGO

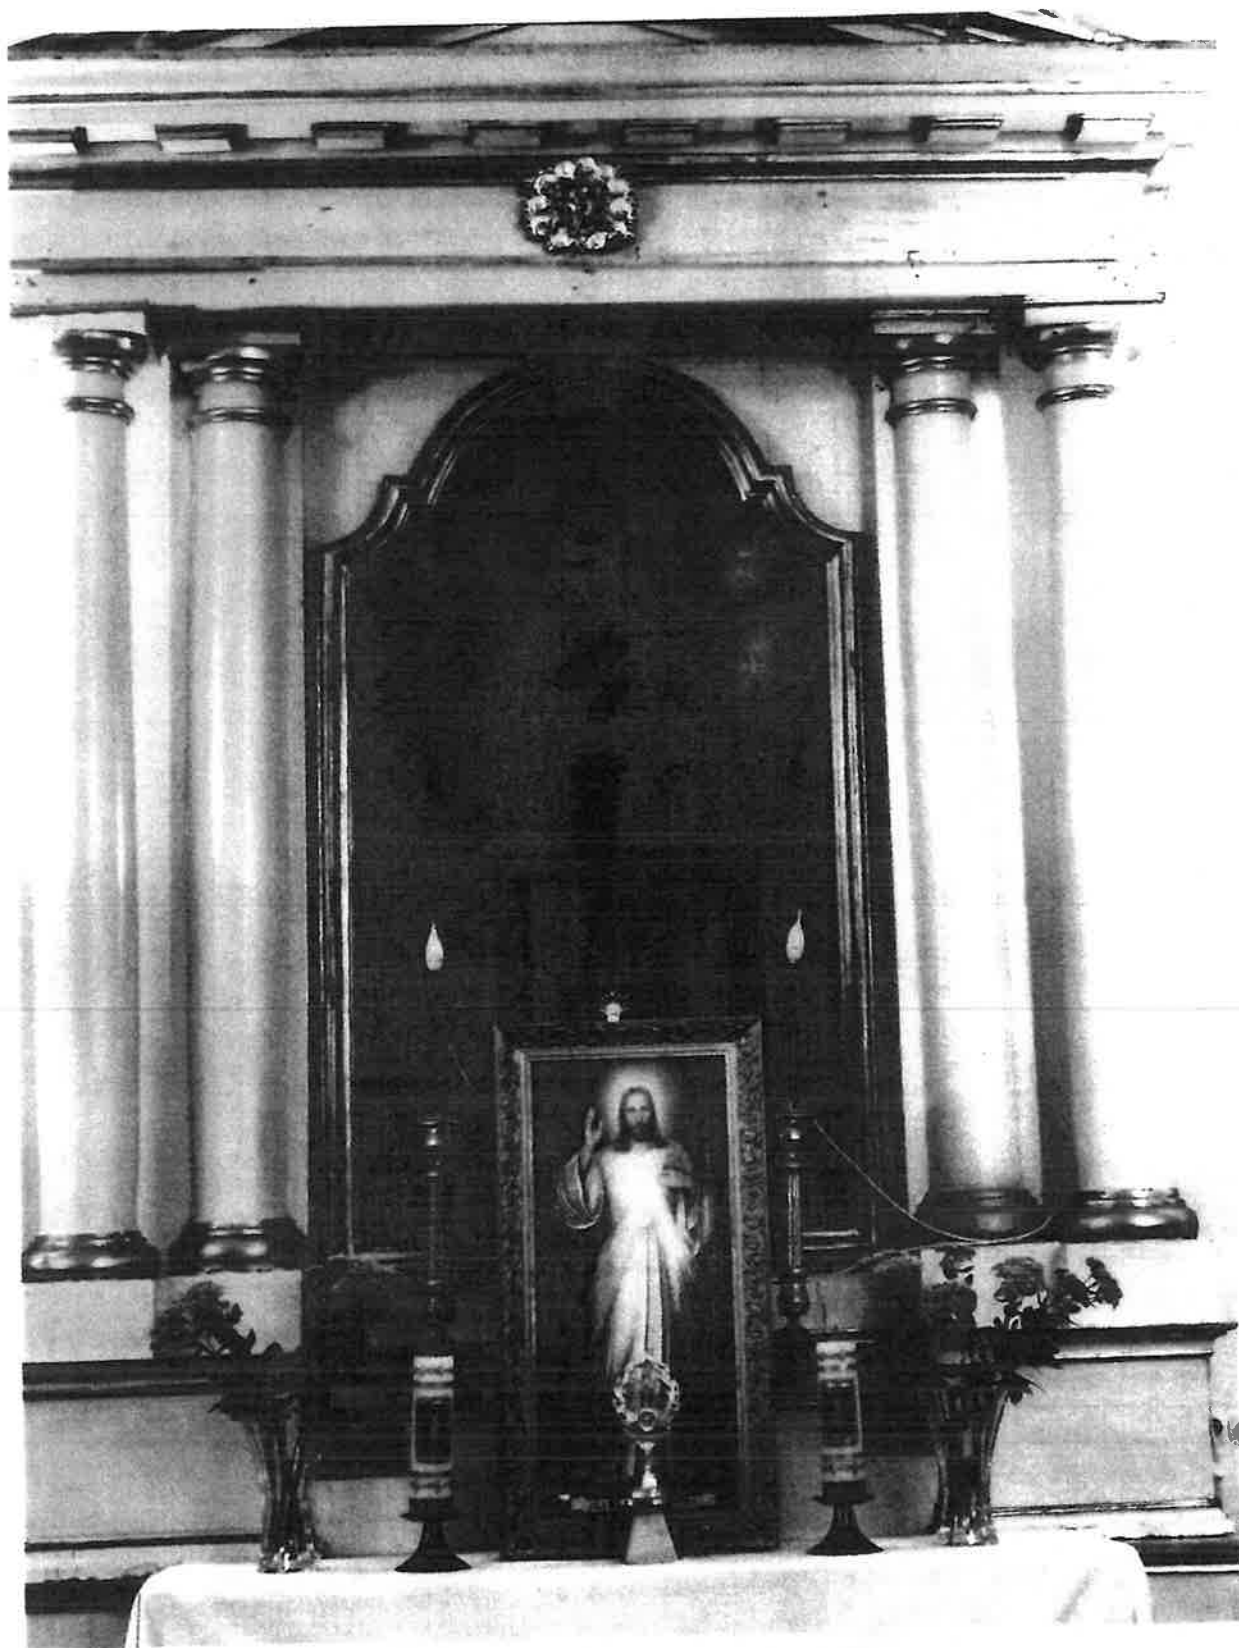
Obraz w polu głównym namalowany przez K. Alchimowicza przedstawia Chrystusa en pied stojącego w kontrapoście. Prawa dłoń wskazuje na gorejące serce w cierniu, lewa wyciągnięta przed siebie. Ubrany w ciemnoczerwony suknię i szmaragdowy płaszcz. Tło żółto brązowe. W prawym narożniku sygnatura „K. Alchimowicz/1894”.

2. Widok na obraz główny „Serce Jezusa”, sygn. K. Alchimowicz.

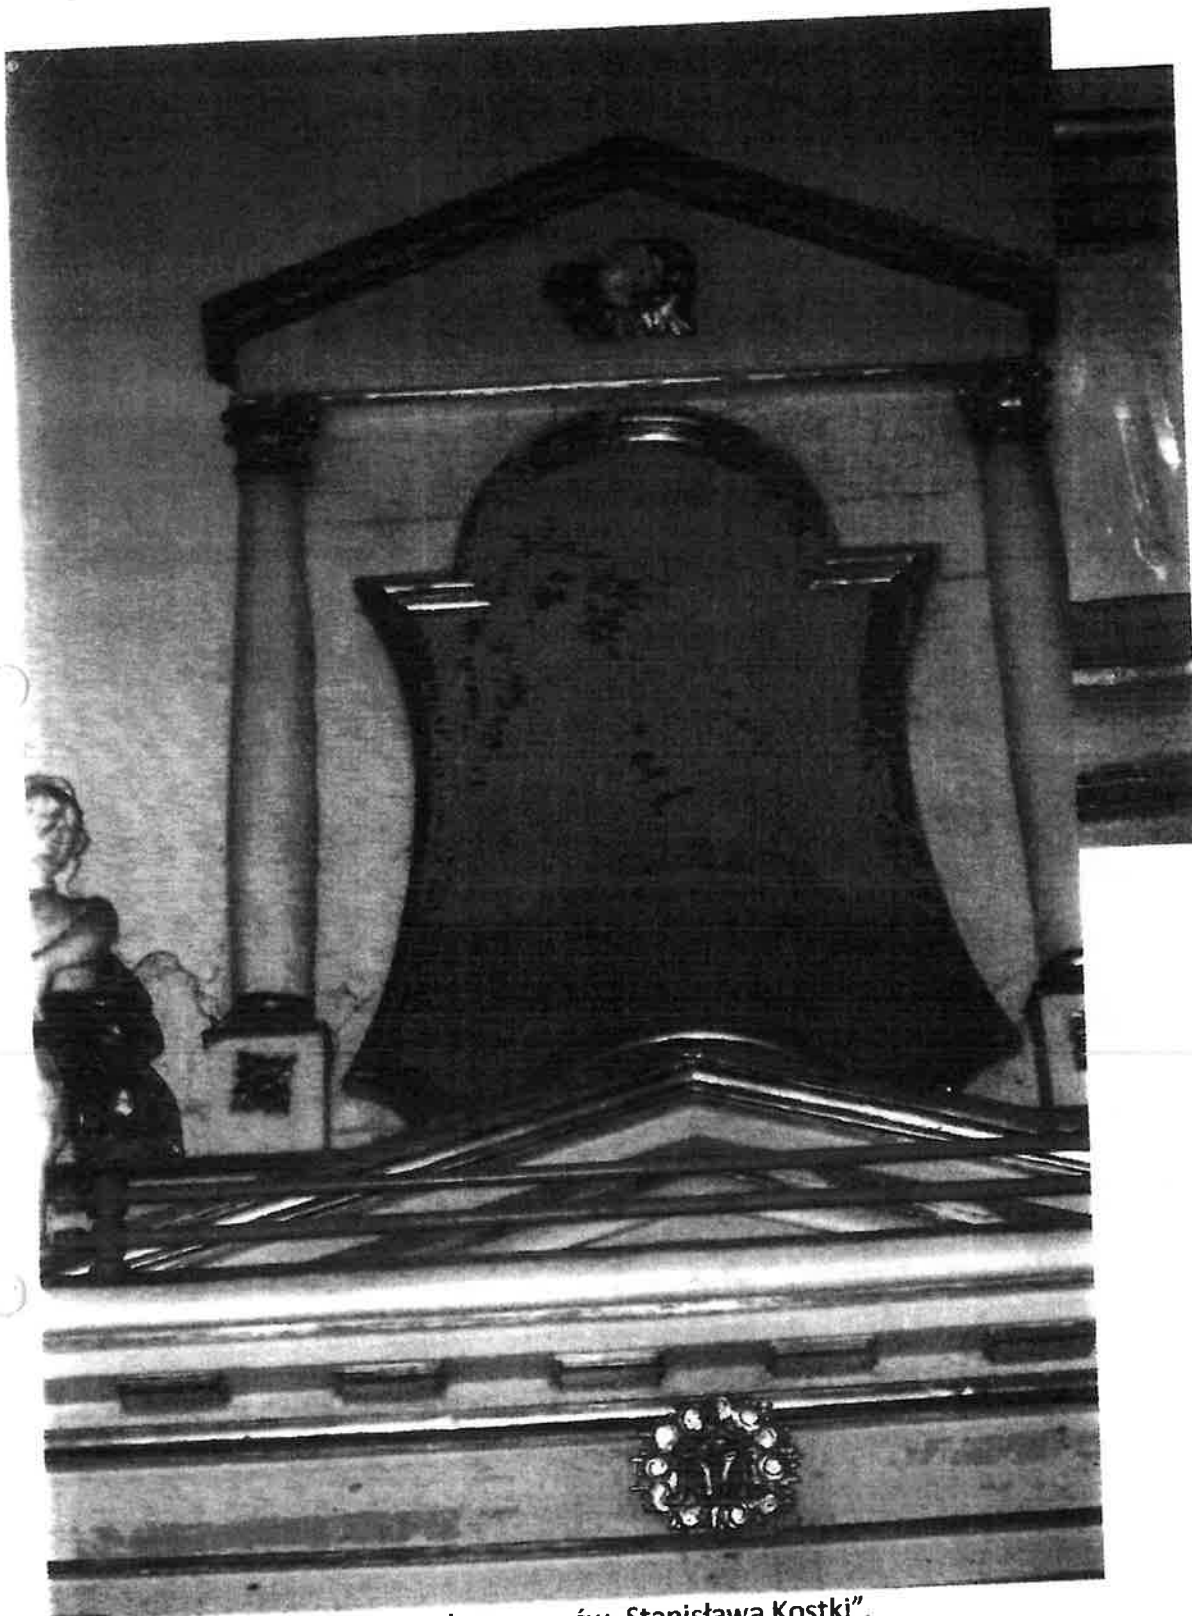
3. Zwieńczenie ołtarza z obrazem „ św. Stanisława Kostki”.

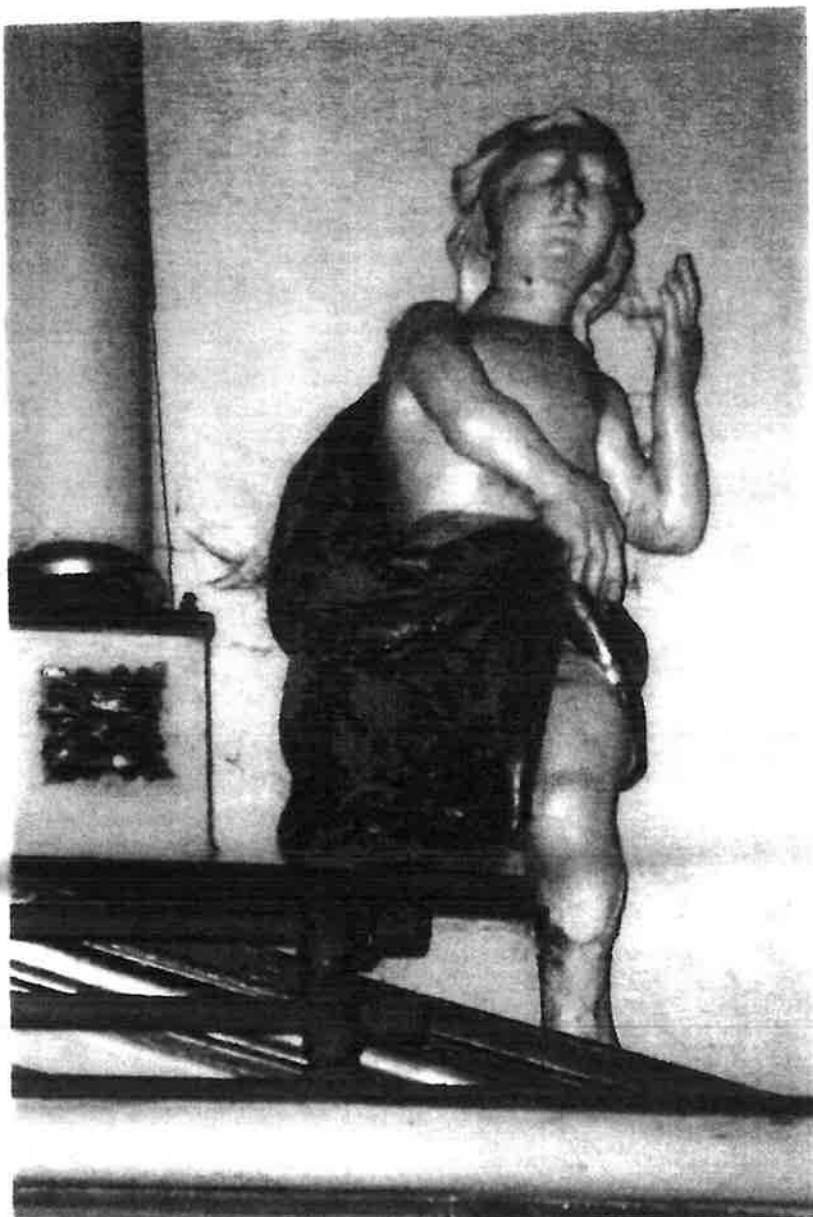
5. Stan zachowania jednego z aniołków w zwieńczeniu – widoczne przemalowanie, zabrudzenia.

4. Usunięcie wtórnych retuszy, przemalowań metodami i środkami dobranymi po wykonanych próbach (*Aceton, Condrat 2000, Scalpik, Scansol*).
5. Przeprowadzenie zabiegu dezynsekcji metodą iniekcji z zastosowaniem środka toksycznego (*Xylotox, Xirein*),.
