OPIS TECHNICZNY DO PROJEKTU MODERNIZACJI PRZESTRZENI PUBLICZNEJ POPRZECZ ODNOWĘ RYNKU W DROBINIE – ETAP II

I N W E S T O R: **Miejsko – Gminna Biblioteka Publiczna**
ul. Rynek1, 09-210 Drobin

INWENTARYZACJA DRZEW DO PROJEKTU MODERNIZACJI PRZESTRZENI PUBLICZNEJ POPRAZ ODNOWĘ RYNKU W DROBINIE - ETAP II

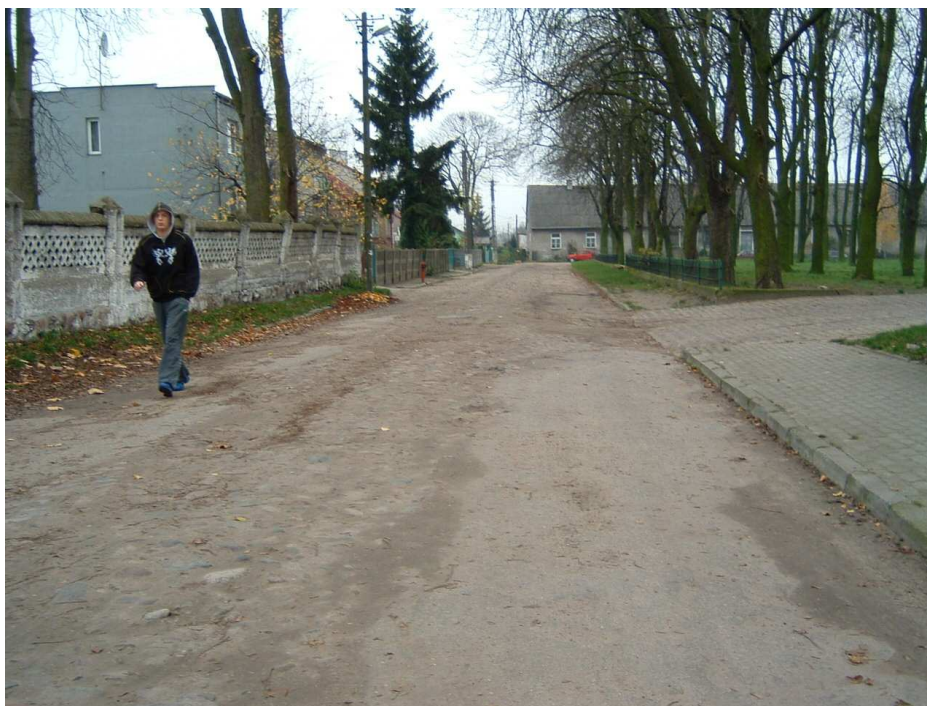
Ciąg pieszo-jezdny od strony północnej parku.

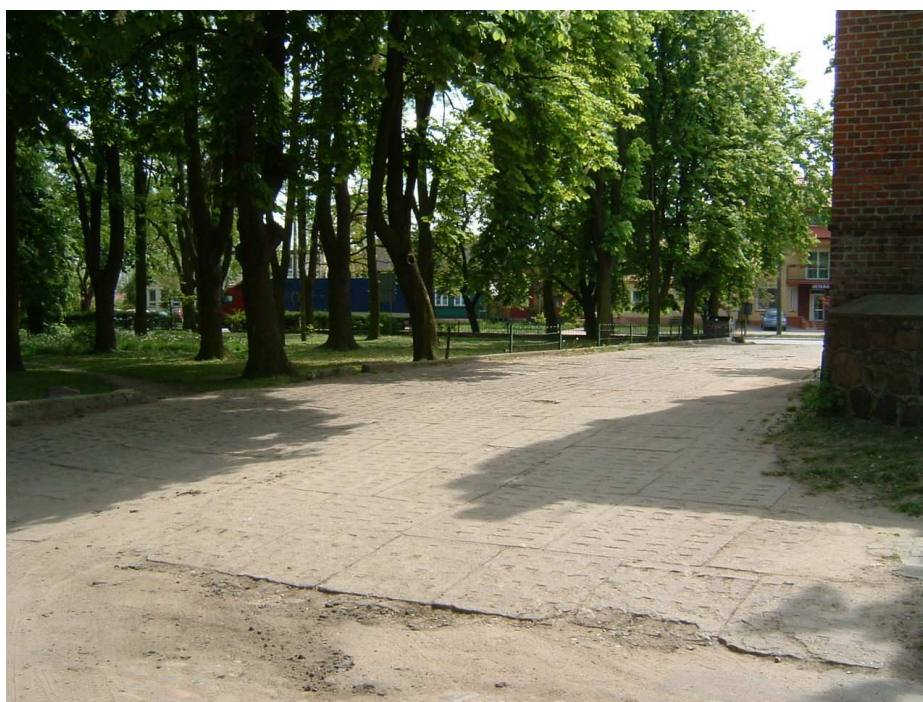
Widok parku od strony północno-zachodniej.

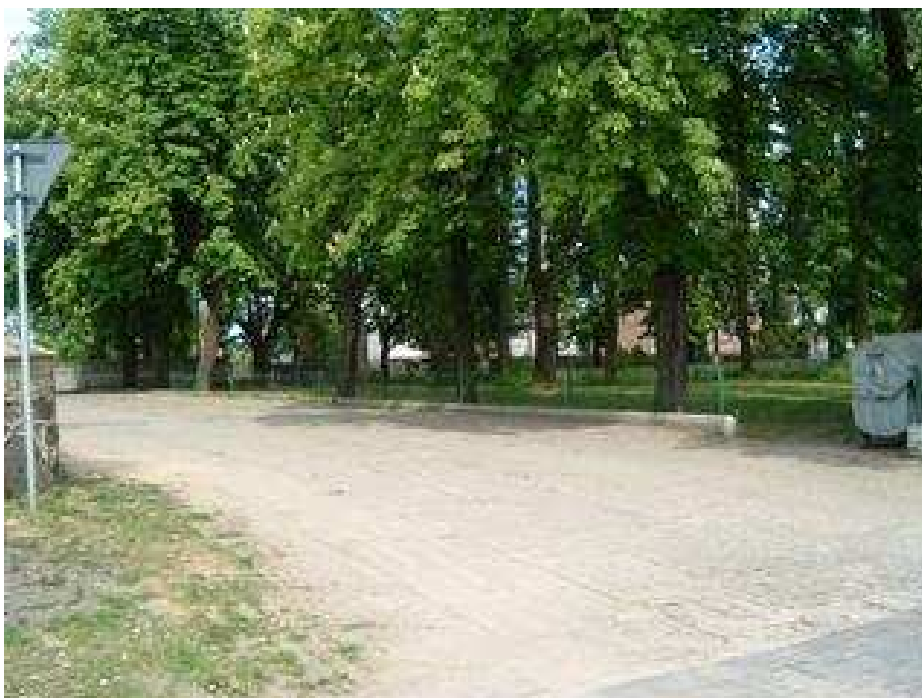
Widok parku od strony zachodnio-północnej.
